## Tragwerksplanung und Bauphysik Generalsanierung Maria-Ward-Schulen, München-Nymphenburg

Tragwerksplanung und Bauphysik,  
Leistungsphasen 1 bis 6 nach HOAI

### PROJEKT UND AUFGABENSTELLUNG

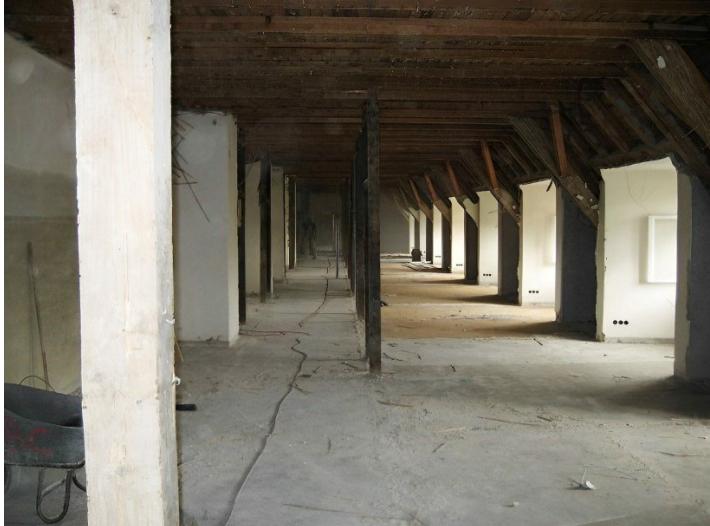
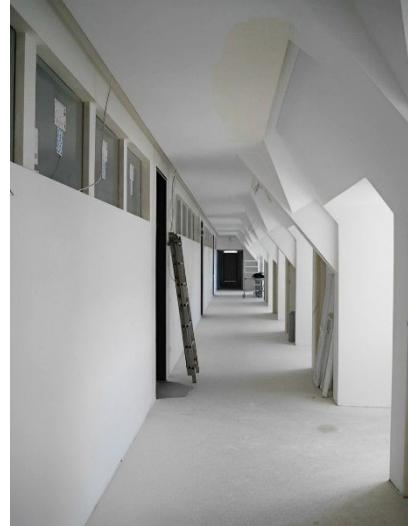
Ausbau des Dachgeschosses im Hauptgebäude

Der Ausbau des früher zu Wohnzwecken genutzten Dachgeschosses für schulische Zwecke führte zu einer Erhöhung der Nutzlast und machte die Verstärkung einer Deckenfläche von ca. 1100 m<sup>2</sup> erforderlich. Die Verstärkung der vorhandenen Massivdecken und Unterzüge erfolgte unterseitig durch Spritzbeton unter Berücksichtigung der Anforderungen aus dem Brandschutz. Oberseitig wurden in den Stützbereichen CFK-Lamellen aufgebracht. Die Verstärkung von Rippen- und Stahlsteindecken erfolgte durch unterseitige Stahlträgerroste die unter Berücksichtigung des nichtlinearen Materialverhaltens der Bestandsdecken dimensioniert wurden. Durch die Lasterhöhung im Dachgeschoss mussten teilweise auch weitere lastabtragende Bestandsbauteile wie Unterzüge, Stützen und Wände ergänzt und verstärkt werden. Bei der Bemessung waren zahlreiche neue Wand- und Deckendurchbrüche für die neue Haus- und Medientechnik zu berücksichtigen.

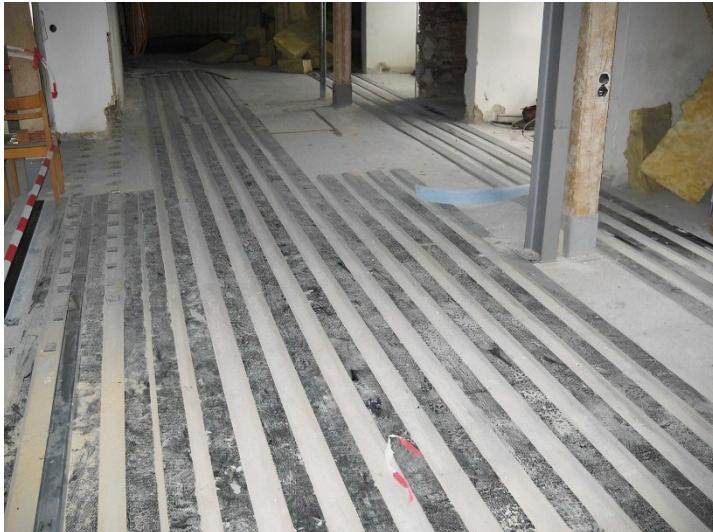
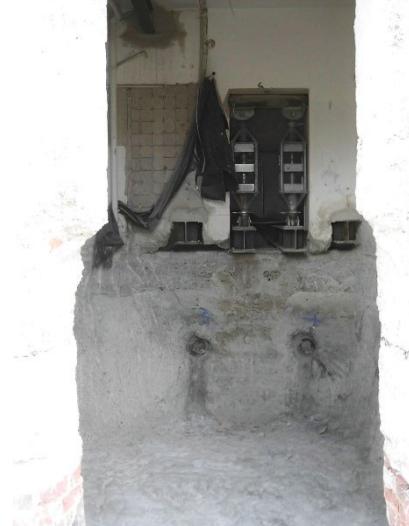
Deckenverstärkung mit CFK-Lamellen und Gebäudeunterfangung mit rückverankerten HDI-Körpern

Als weitere Umbaumaßnahme im Hauptgebäude sind der Einbau eines innen liegenden Aufzugs und der unterirdische Durchgang zur neuen Dreifachturnhalle zu nennen. Da die Unterkanten der Aufzugsunterfahrt und des Übergangs zur Turnhalle bis zu 4 m unter dem bestehenden Kellerboden und im Bereich des Grundwassers liegen, war eine Unterfangung der bestehenden Wände durch mit Verpressankern rückverankerte Hochdruckinjektionskörper erforderlich. Die durch die Durchbrüche des Aufzugsschachts geschwächten Geschossdecken wurden mit Spritzbeton verstärkt.

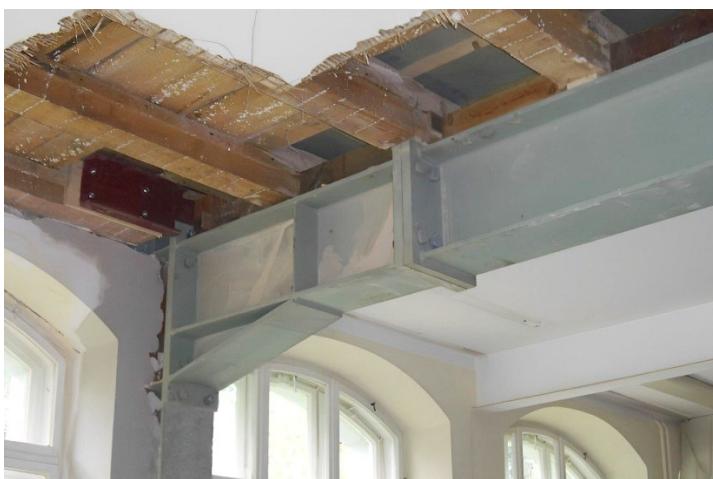
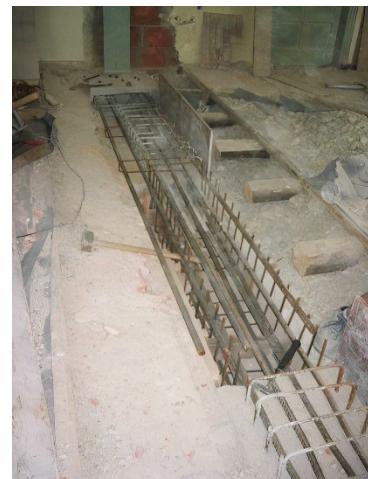
Für den Umbau des Dachgeschosses im Engelhaus mussten diverse Stützen und Aussteifungselemente des 2-geschossigen Dachstuhls entfernt werden und durch geometrisch aufwändige Stahlrahmen und Deckenscheiben ersetzt werden. Im nördlichen Bereich wurde die bestehende 4-geschossige Treppenanlage aus Holz aus Brandschutzgründen durch ein in Massivbauweise errichtetes Treppenhaus ersetzt. Des Weiteren wurden Verstärkungsmaßnahmen der Ziegeldecken im Bereich des Durchgangs zum Hauptgebäude und im Heizungskeller geplant.

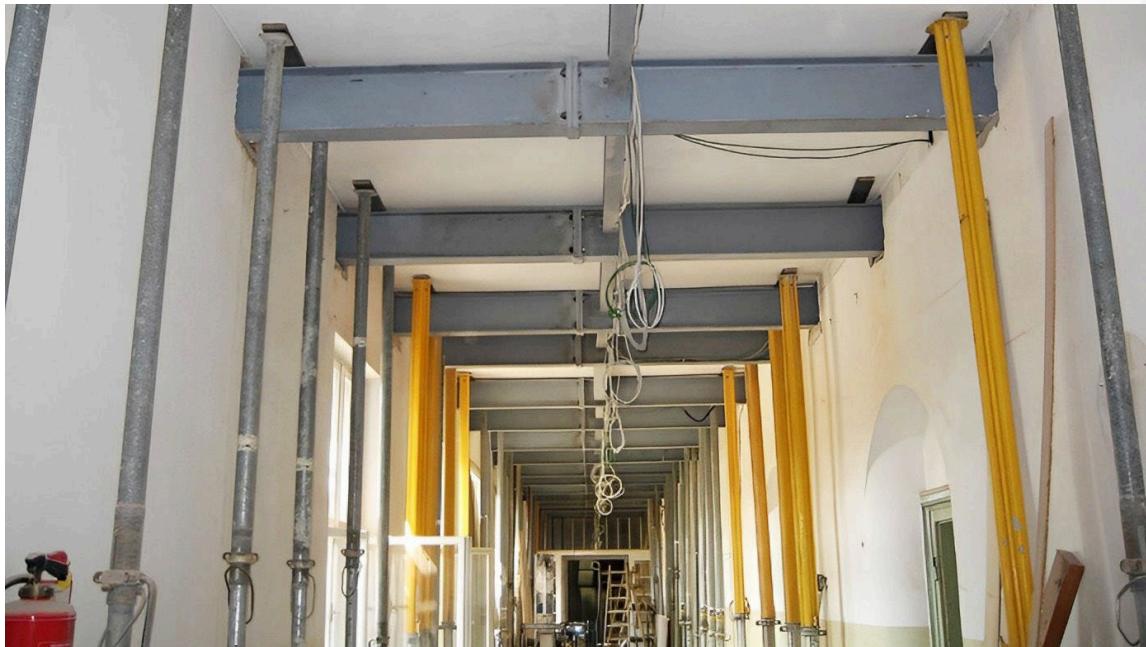
*4-geschossiger Stahlrahmen zur Gebäudeaussteifung mit Stahlbetonfundamentbalken im Bereich der Kellergewölbe*

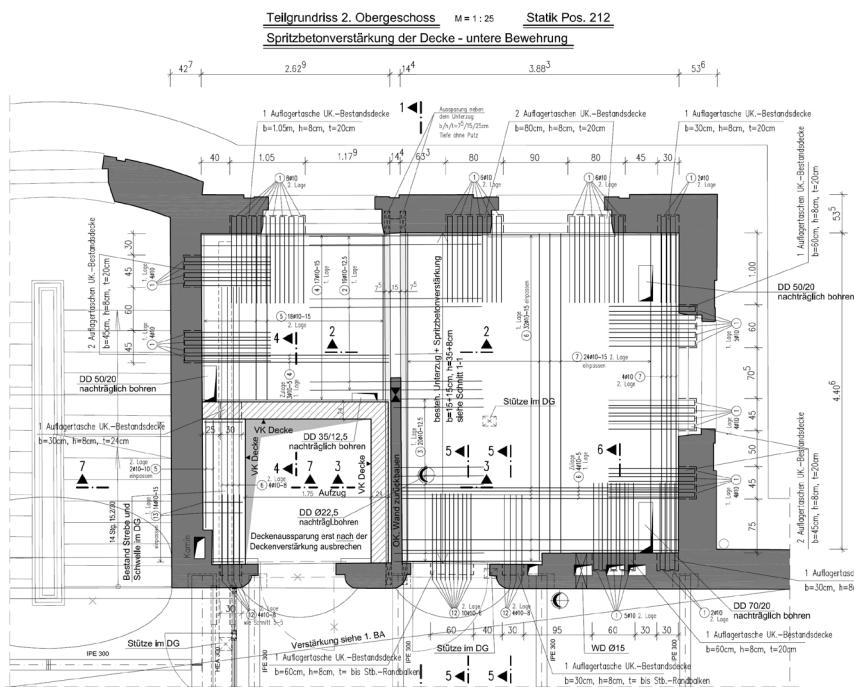
*Planauszug: Bewehrung für Spritzbetonverstärkung im Bereich des Aufzugsschachtes*
